✦ **Etude de faisabilité pour l'élaboration d'un plan d'actions  
sur un marais rétro-littoral sur le territoire du SAGE Bas-  
Léon**

**Présentation en Commission Locale de l'Eau  
Synthèse de l'étude**

19 septembre 2025

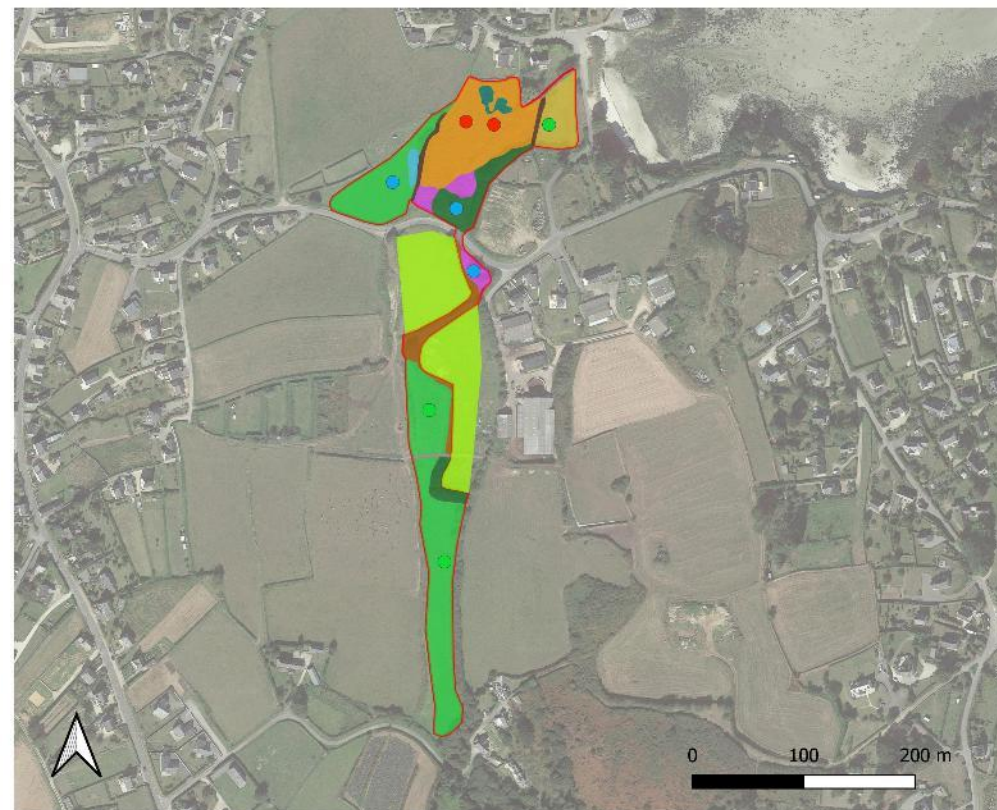
## Typologie des sols

Établissement de cartographie simplifiée des habitat (Eunis Rang 3)

Surface : 2,29 ha

Gradient d'humidité avec engorgement prolongé à l'aval et engorgement temporaire au centre et à l'amont

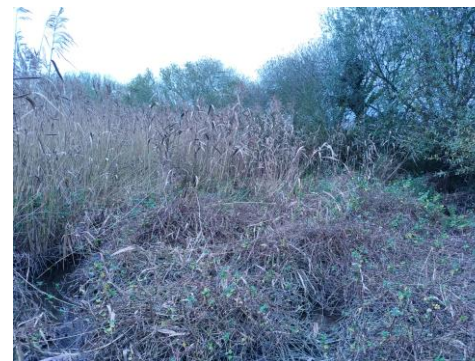
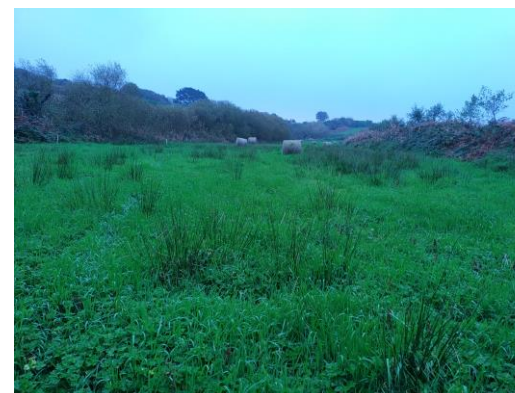
**Capacités plutôt élevées avec un compartiment sol efficace en partie amont et une action d'assimilation végétale également bien présente dans la partie aval**

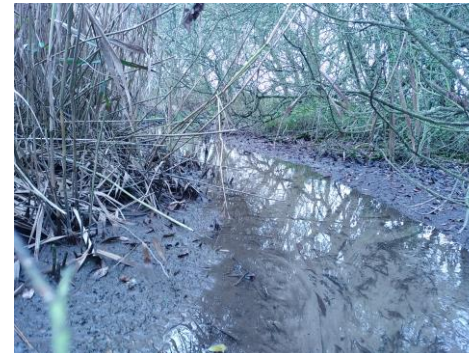
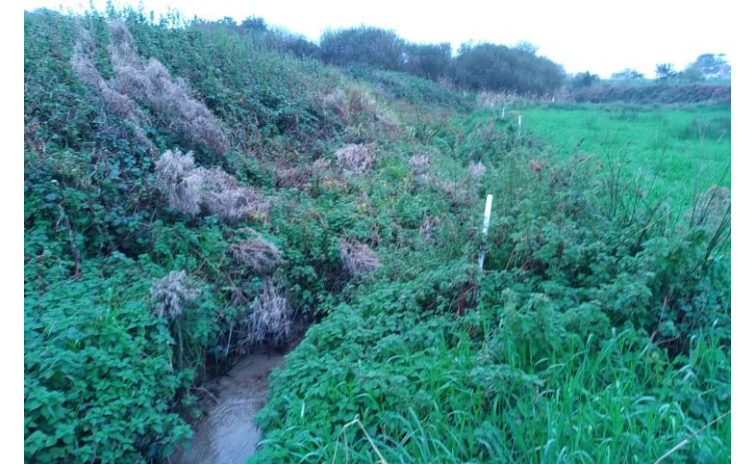
le réseau hydrographique

- MNT met en avant de gros remblais dans la partie centrale de 0,6 à 1,5m d'épaisseur sur une surface de 1 ha

Cours d'eau déplacé de son fond de vallée dans partie amont

**Partie aval avec bon niveau de fonctionnement**

**Altérations fortes dans la partie centrale et amont**

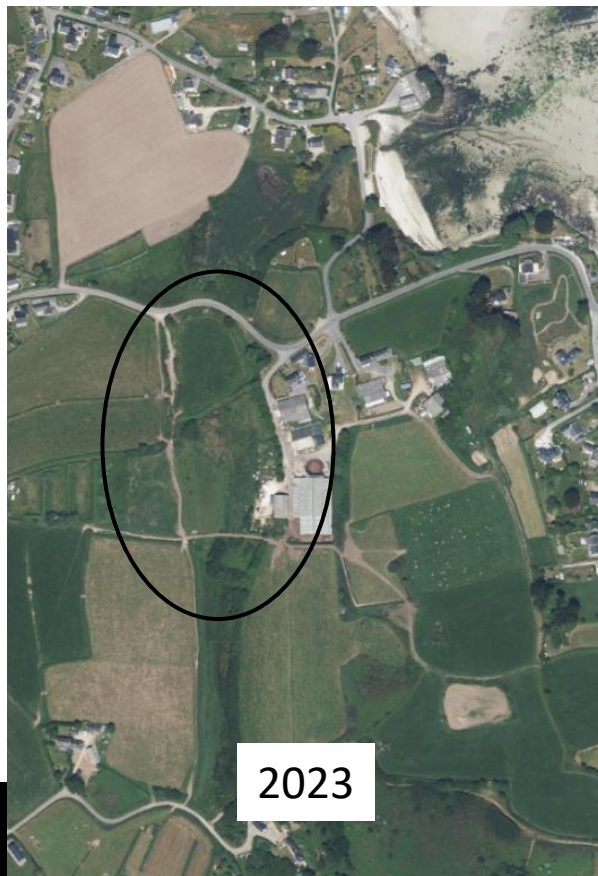
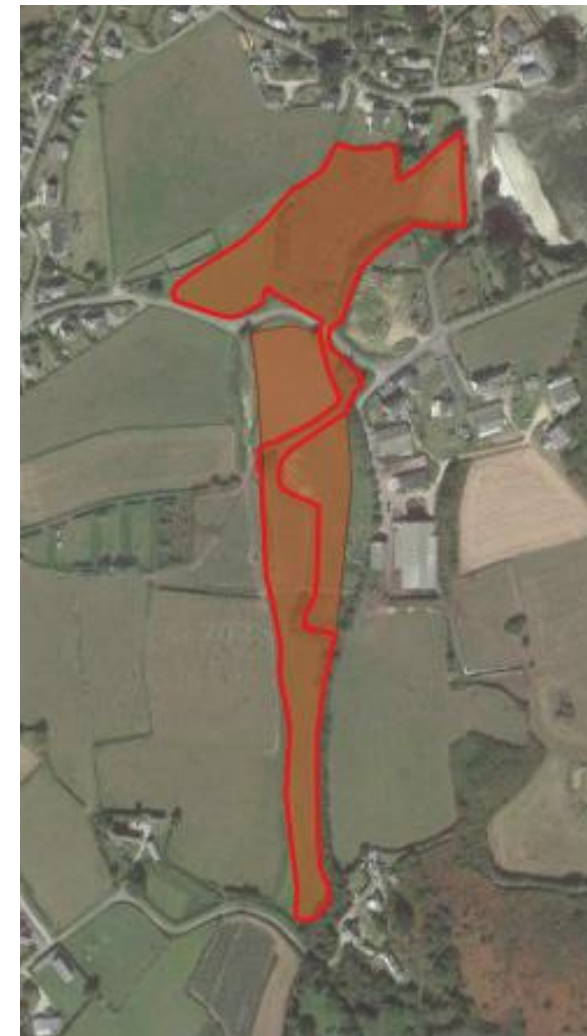
Analyse des photographies aériennes montre une évolution conséquente de la partie centrale, confirmée par le MNT (remblai)

Surface historique : env. 3,23 ha

Soit une diminution de 1,0 ha

(25,7% de la surface de 1950)

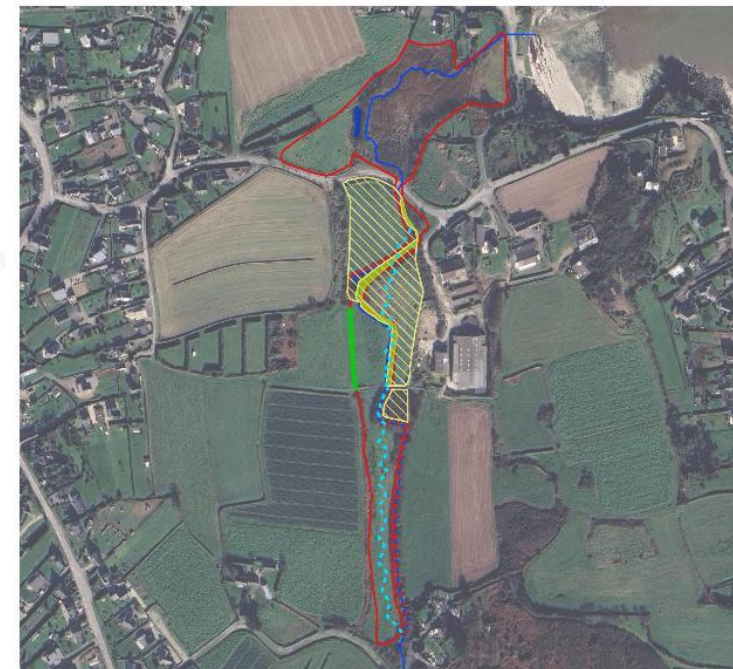
| Surface ZH historique (ha) | Surface ZH actuelle (ha) | Surface après travaux (ha) | Gain de surface (ha) | Gain de surface (%) | État de conservation | Variation état de conservation |
|---|---|---|---|---|---|---|
| 3,32 | 2,29 | 3,29 | +1,00 | + 43% | 69 % | + 30% |

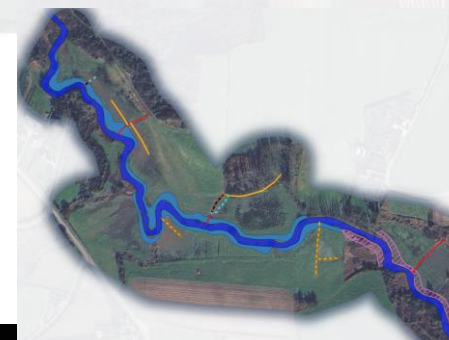
## Localisation des actions de restauration

Action 1 : reprofilage des berges( déblais de merlon de curage)

Action 2 : travaux sur le réseau de fossés/rigoles

Action 3: Implantation de haie sur talus

Action 4 : remise en fond de vallée

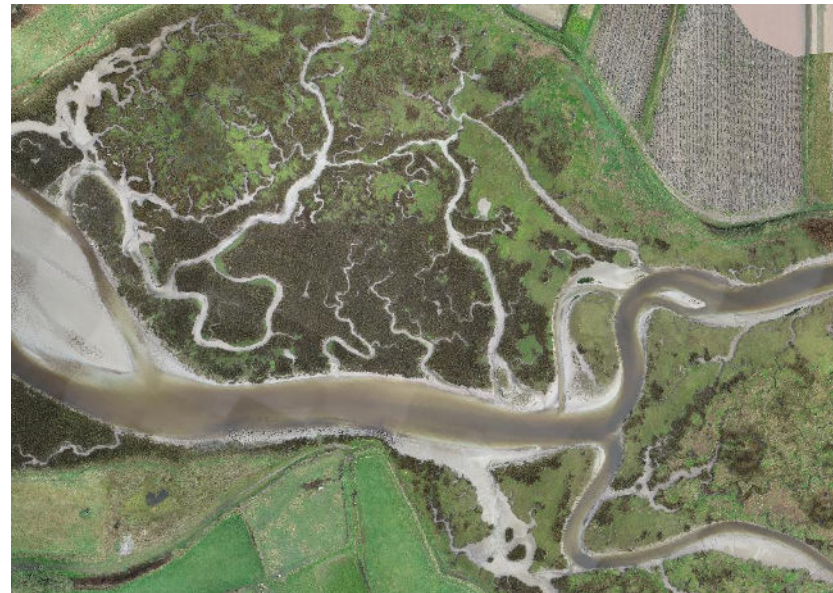
Le MNT

→ Acquisition de données Lidar par passage en drone pour création d'un MNT adapté au terrain => Permet de visualiser les remblais / digues et affiner le diagnostic de terrain

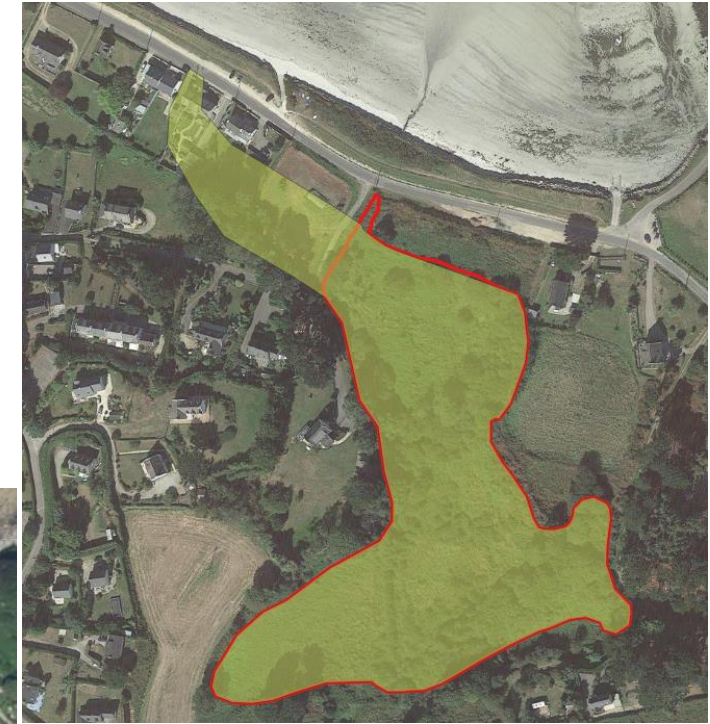
Analyse des photographies aériennes montre une forte régression de la zone humide dans sa partie aval (remblaiement/urbanisation/déplacement de l'exutoire)

Surface historique : env. 3,227 ha

Soit une diminution de 0,861 ha

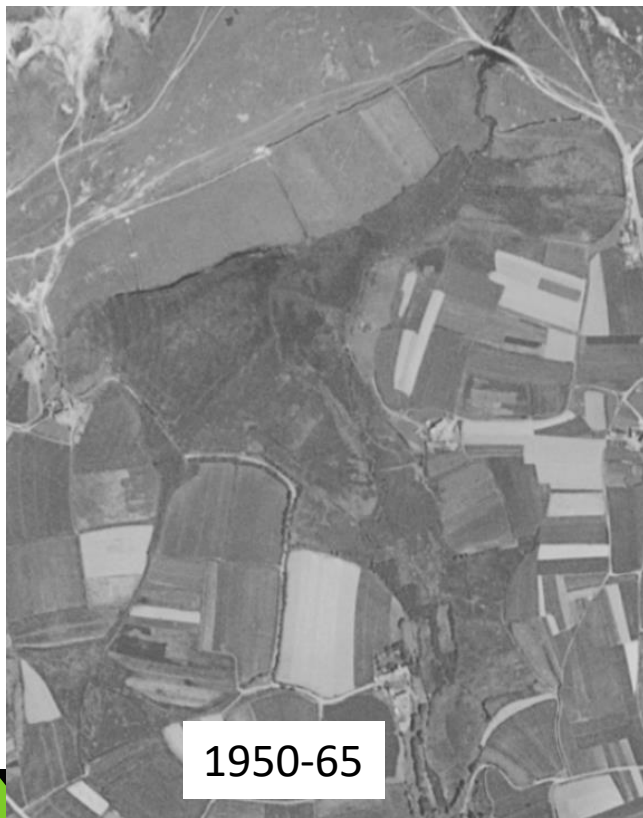
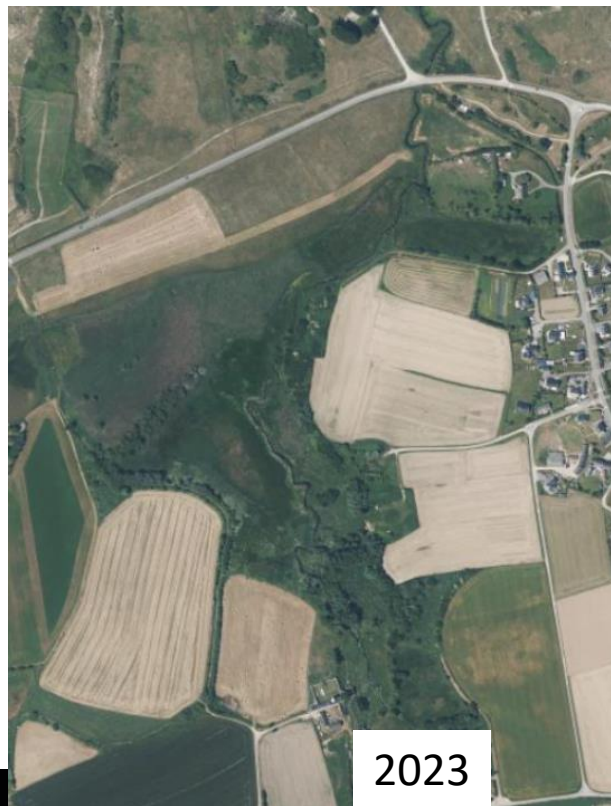
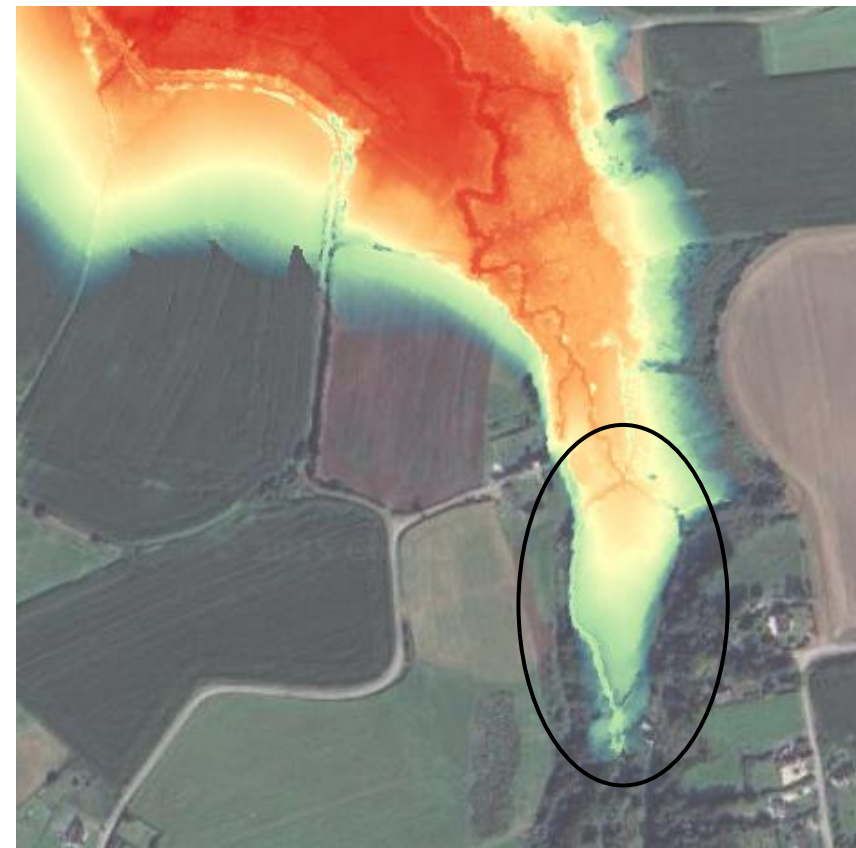
Analyse des photographies aériennes ne montre pas d'évolution importantes de la zone.

Déplacement du fond de vallée à l'amont du site
