- ✦ **Etude de faisabilité pour l'élaboration d'un plan d'actions sur un marais rétro-littoral sur le territoire du SAGE Bas-Léon**

**Présentation en Commission Locale de l'Eau
Synthèse de l'étude**

19 septembre 2025

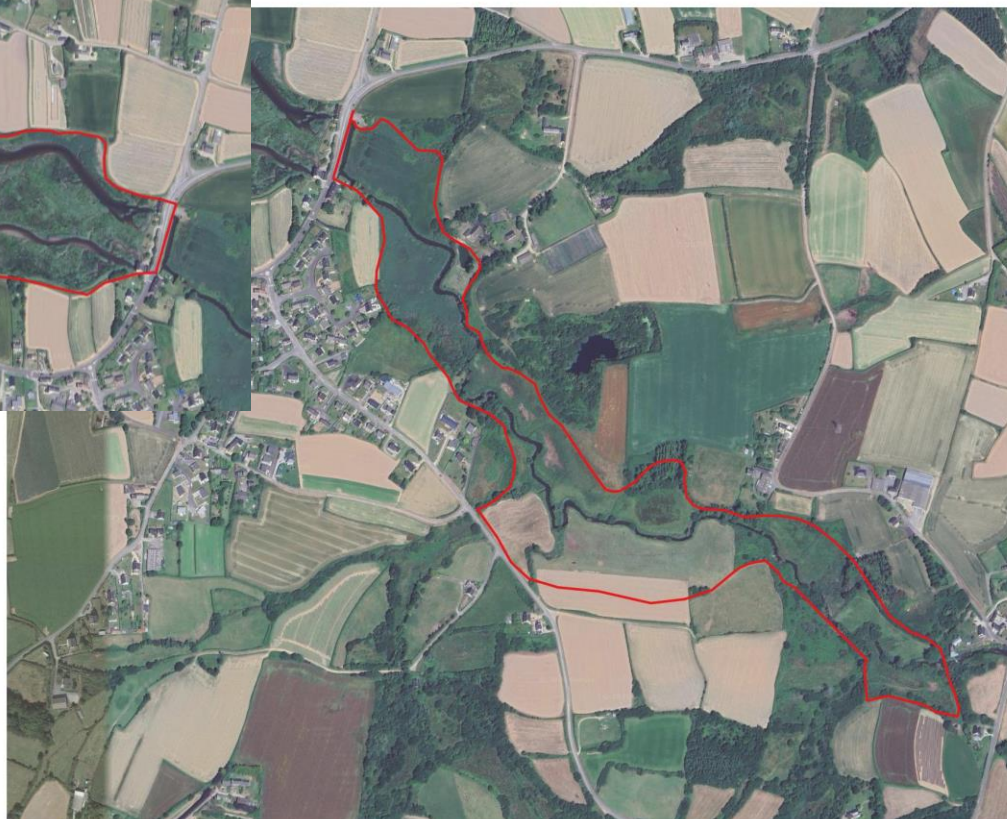
Localisation de la zone d'étude

- **Communes de Kerlouan et Guissény (Communauté de communes Lesneven Côte des Légendes)**
- **Masse d'eau du Léon Trégor**
- **Cours d'eau : le Quillimadec**

Limite aval : Moulin de Couffon

Limite amont : Moulin de Créac'h pont

Surface : 11,8 ha

Linéaire de cours d'eau: 1537m

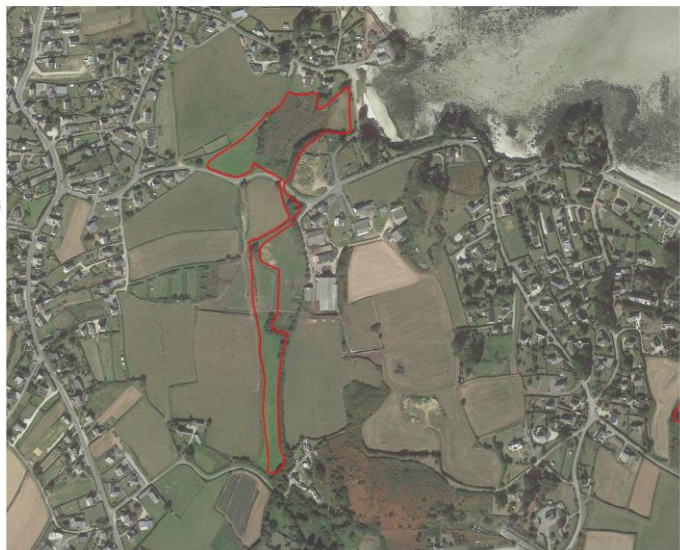
Localisation de la zone d'étude

→ commune de Plouguerneau (Communauté de communes du Pays des Abers)

→ Masse d'eau du Léon Trégor

➤ Cours d'eau : le Moguéran/le Bassinig

Surface : 2,366 ha/ 2,29 ha

Linéaire de cours d'eau: 330 m / 866 m

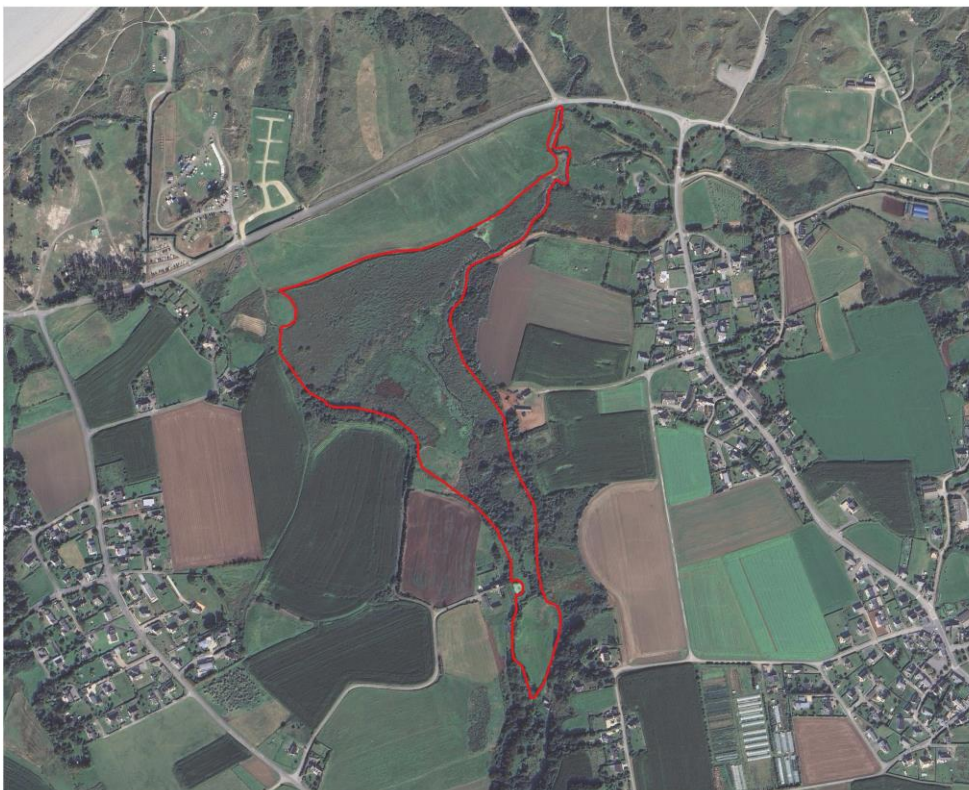
Localisation de la zone d'étude

→ communes de Ploudalmezeau et Lampaul-Ploudalmezeau (Communauté de communes du Pays d'Iroise Communautés)

→ Masse d'eau « Les Abers »
Cours d'eau : le Kouer Ar Frouit

Limite aval : ouvrage route cotière
Limite amont : Lestrémeur (Château)

Surface : 10,708 ha

Linéaire de cours d'eau: 1 226 m

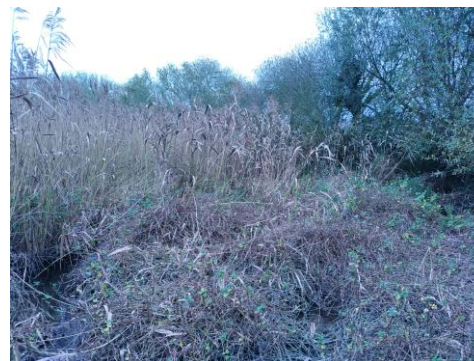
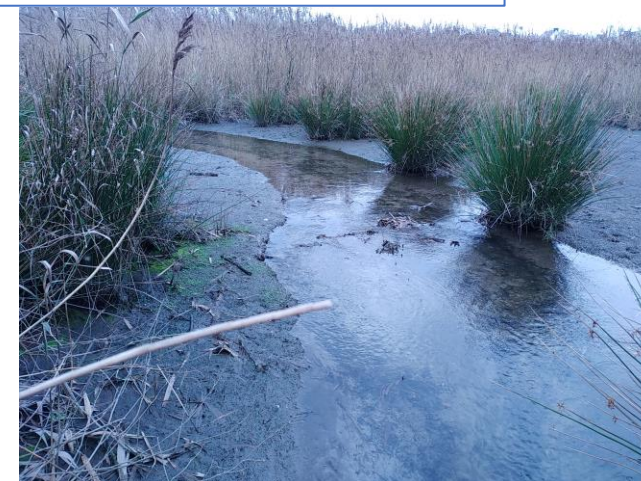
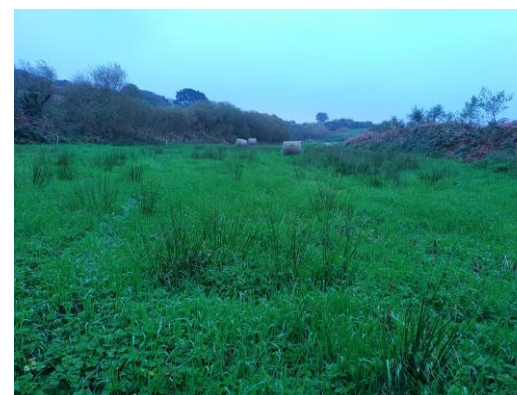
Niveau de capacités : correspond aux capacités de la zone humide à réaliser une fonction indépendamment d'éventuelles modifications anthropiques de la zone

Indicateurs de capacités-compartiment végétation	Végétalisation du site	0,99
	Rugosité du couvert végétal	0,282
	Assimilation N et P	0,905
	Rareté du ravinement	1
	Végétalisation des berges	1

Indicateurs sols sur partie en amont de la route

Indicateurs de capacités-compartiment sol	Matière organique incorporée en surface	0,667
	Matière organique enfouie	0,000
	Texture en surface 2	0,533
	Texture en profondeur	0,543
	Engorgement temporaire	0,82

Capacités plutôt élevées avec un compartiment sol efficace en partie amont et une action d'assimilation végétale également bien présente dans la partie aval

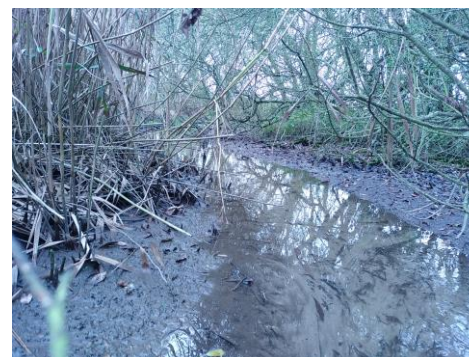
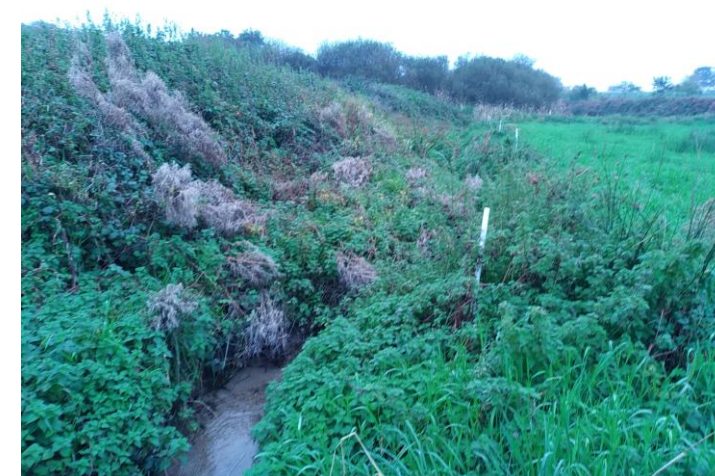
Éléments dégradants au sien de la zone humide :

- Présence de rigoles et fossés

Indicateur de fonctionnement hydrologique	valeur relative
Rareté des rigoles	0,856
Rareté des fossés	1,000
Rareté des fossés profonds	1,000
Rareté des drains souterrains	1,000

- MNT met en avant de gros remblais dans la partie centrale de 0,6 à 1,5m d'épaisseur sur une surface de 1 ha

Cours d'eau déplacé de son fond de vallée dans partie amont

Partie aval avec bon niveau de fonctionnement

Altérations fortes dans la partie centrale et amont

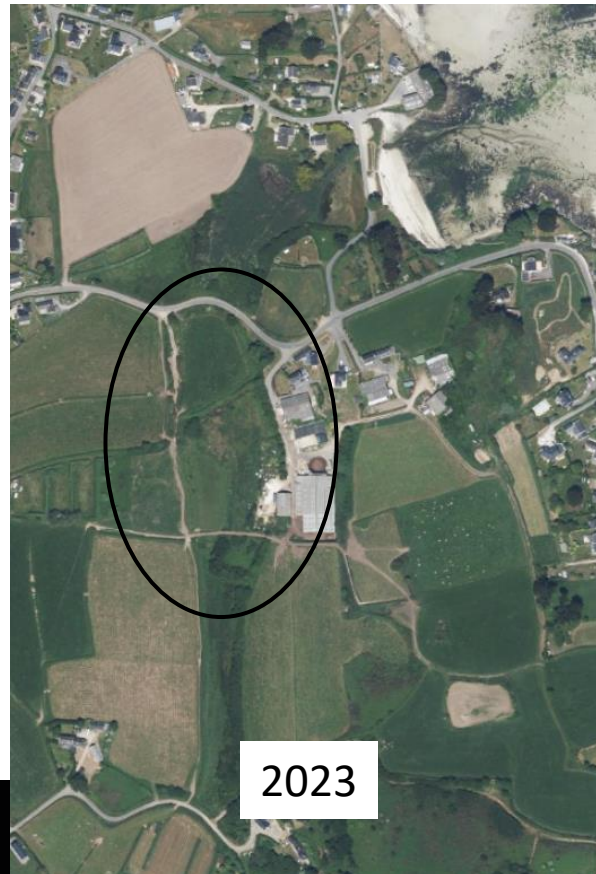
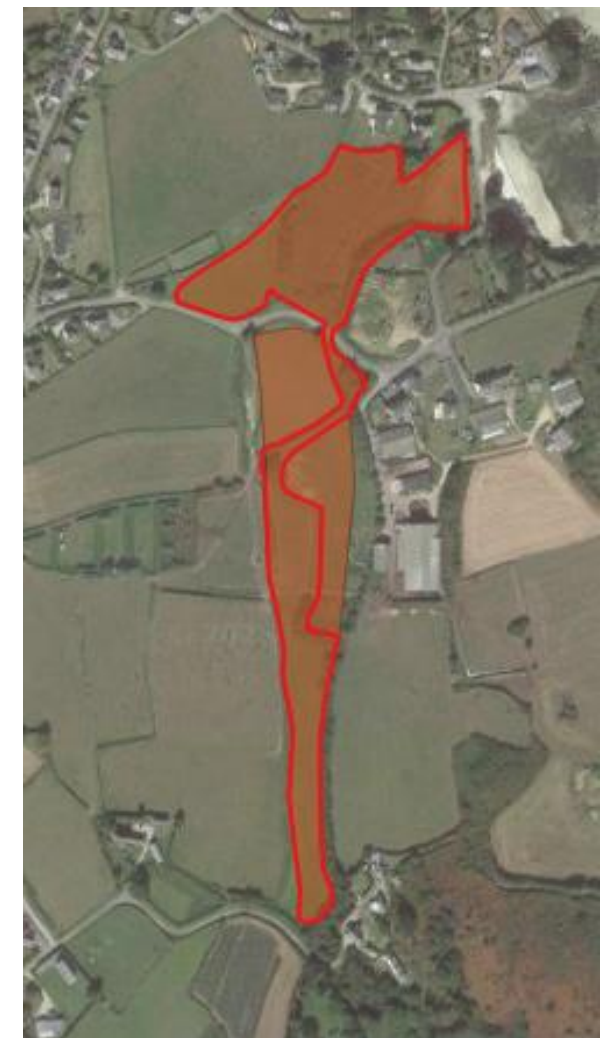
Site de Bassinig

État de conservation : emprise actuelle de la zone humide par rapport à son emprise « historique » (1950)

Analyse des photographies aériennes montre une évolution conséquente de la partie centrale, confirmée par le MNT (remblai)

Surface historique : env. 3,23 ha

Soit une diminution de 1,0 ha

(25,7% de la surface de 1950)

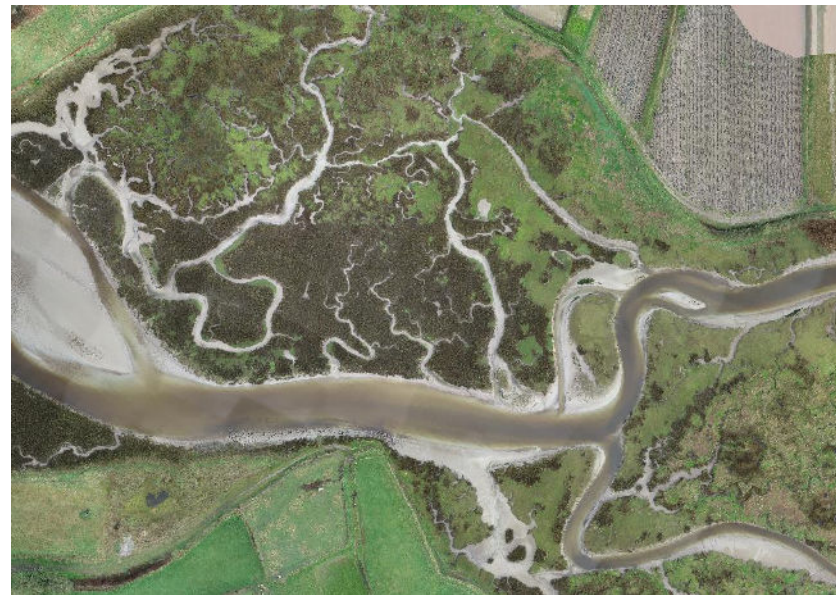
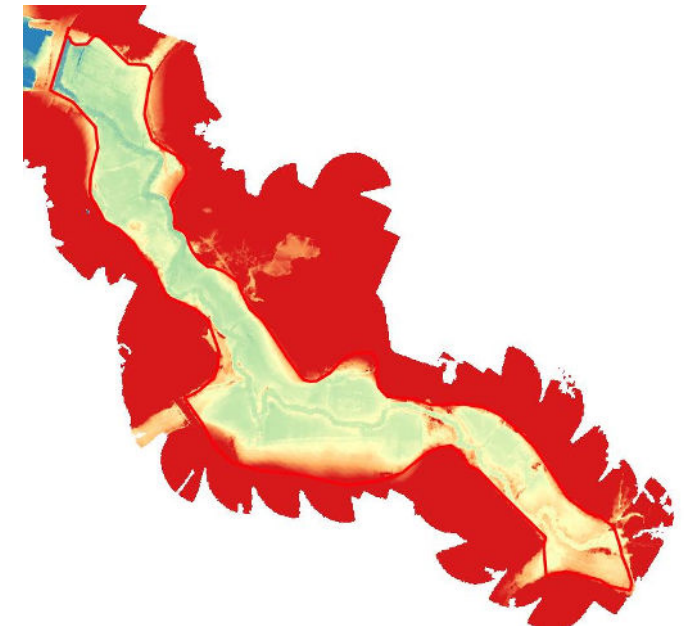
→ Acquisition de données Lidar par passage en drone pour création d'un MNT adapté au terrain => Permet de visualiser les remblais / digues et affiner le diagnostic de terrain

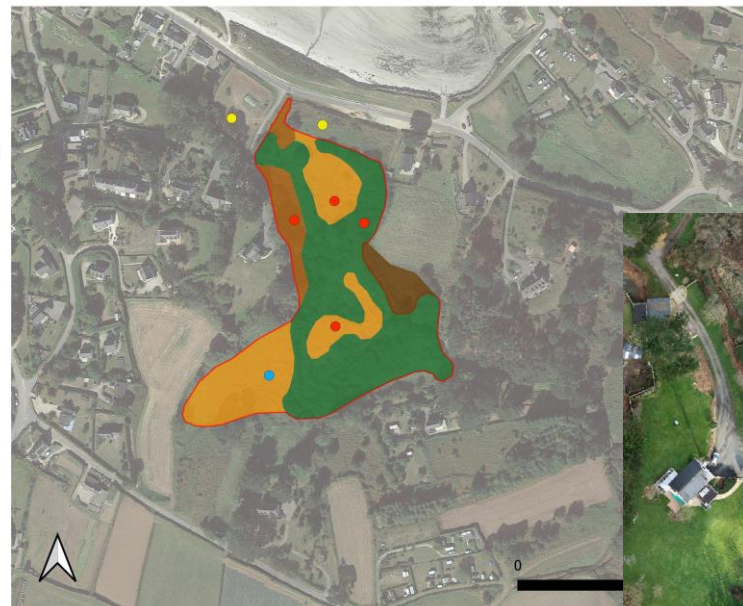
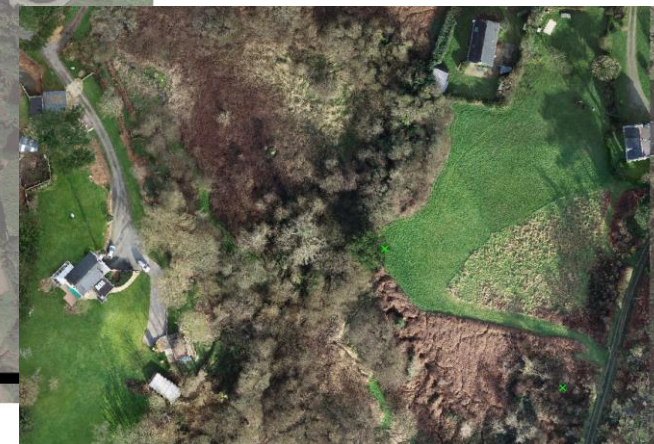
- Cours d'eau
- Mare
- Vase exondée
- Prés salés
- Prairie longuement inondée
- Prairie humide
- Prairie mésophile
- Prairie ensemencée
- Mégaphorbiaie
- Landes à Pteridium
- Roselière
- Magnocaricaie
- Saulaie marécageuse
- Peupleraie
- Ronciers
- Route et zone anthropisée
- Autre

Typologie du sol

- Histique
- Réductique
- Rédoxique
- Rédoxique temporaire
- Autre
- ZH

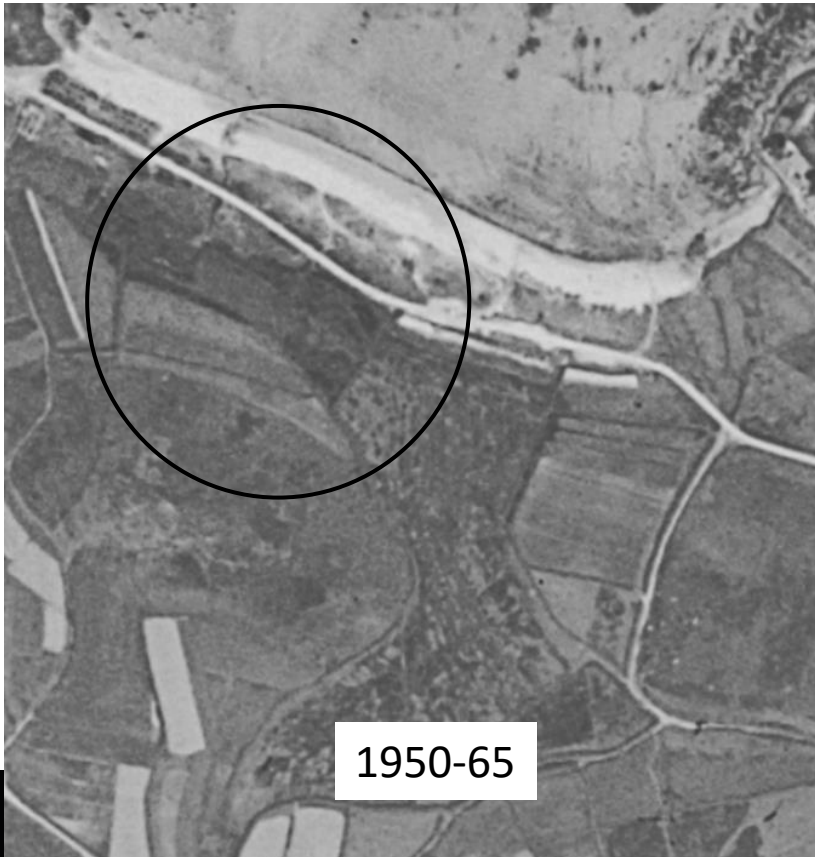
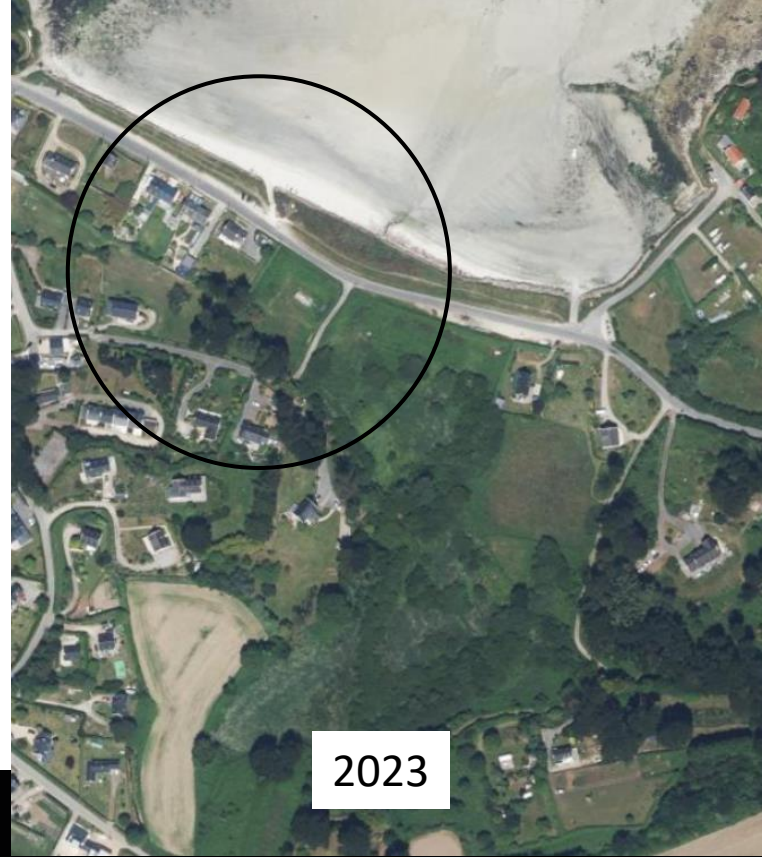
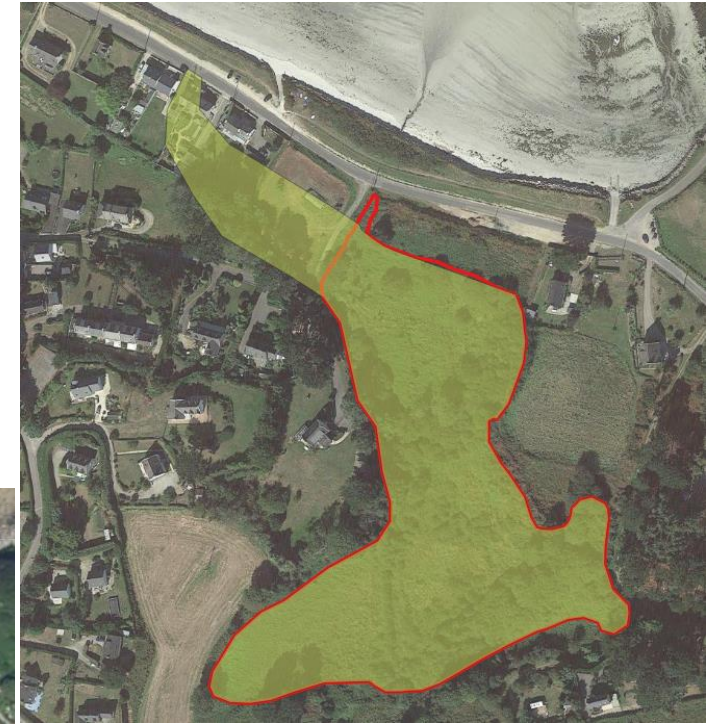
Site de Moguéran

État de conservation : emprise actuelle de la zone humide par rapport à son emprise « historique » (1950)

Analyse des photographies aériennes montre une forte régression de la zone humide dans sa partie aval (remblaiement/urbanisation/déplacement de l'exutoire)

Surface historique : env. 3,227 ha

Soit une diminution de 0,861 ha

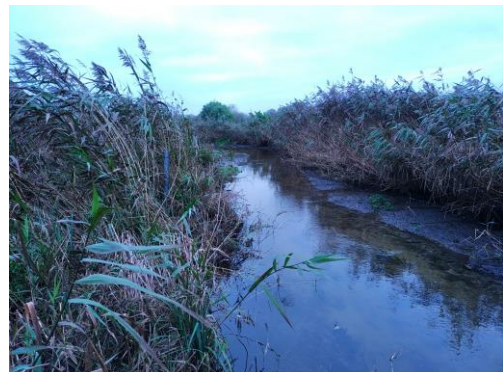
Surface : 10,708 ha

Pédologie :

Intensification de l'humidité des sols avec présence de sols tourbeux en aval
Partie amont avec humidité plus temporaire

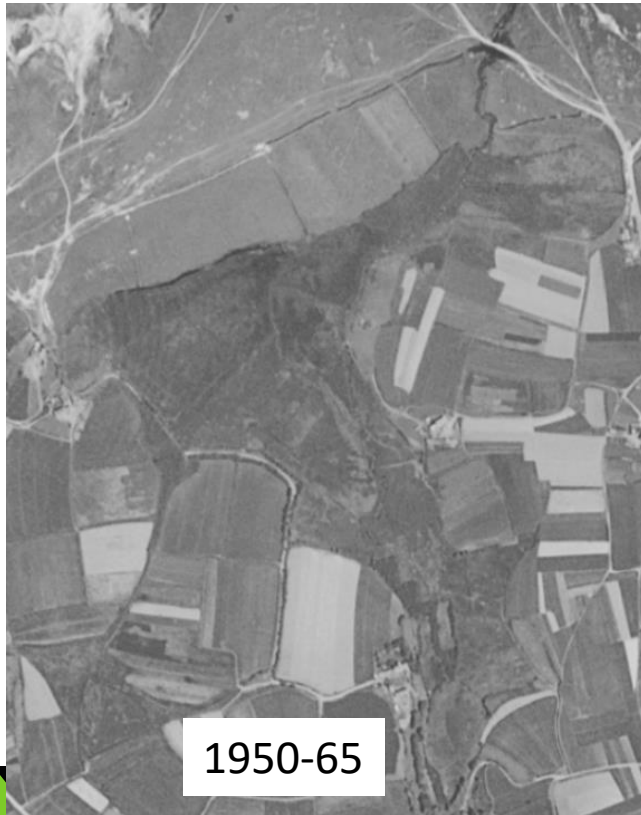
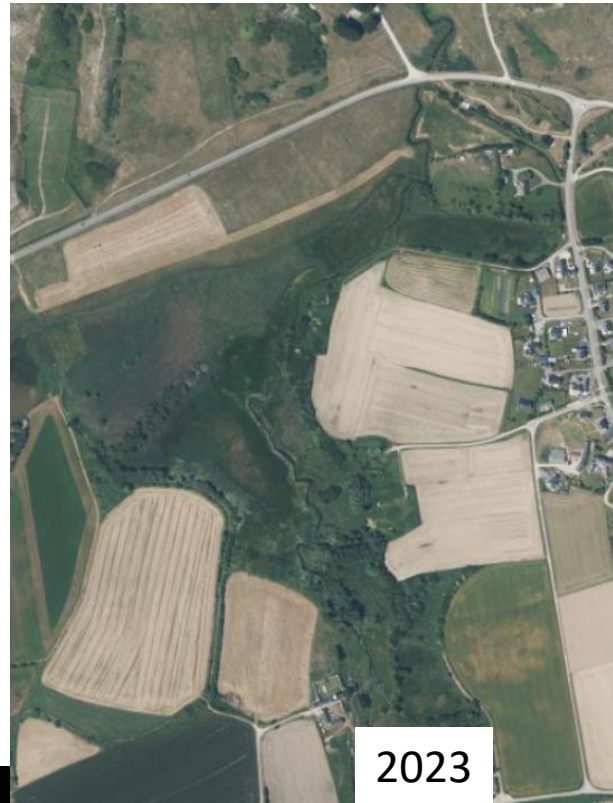
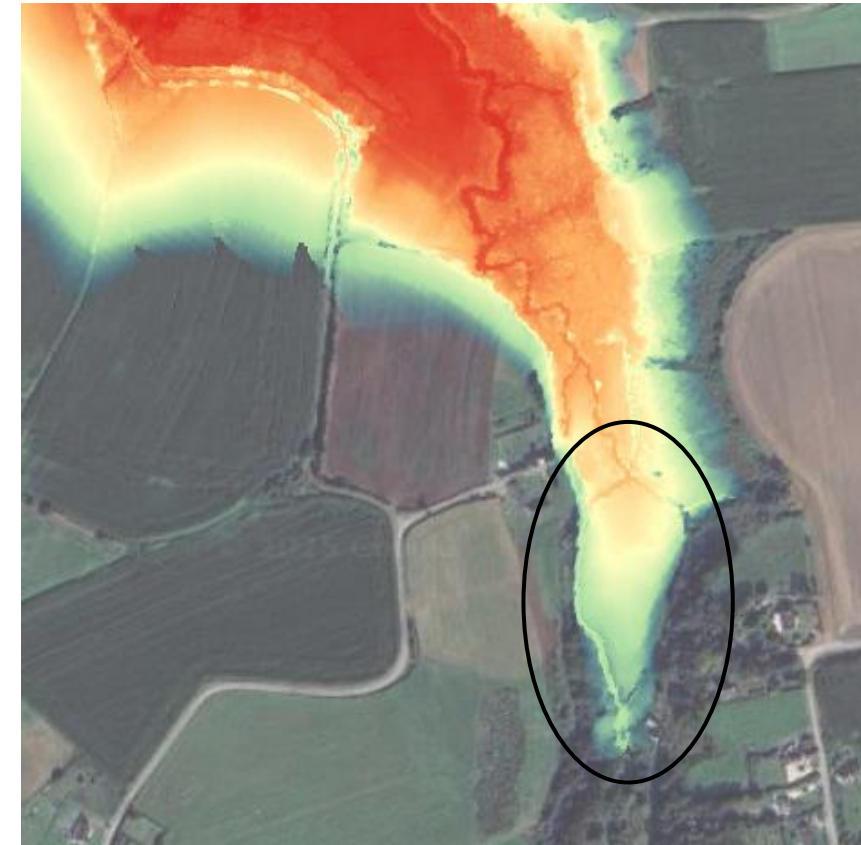
Site de Lesteven

État de conservation : emprise actuelle de la zone humide par rapport à son emprise « historique » (1950)

Analyse des photographies aériennes ne montre pas d'évolution importantes de la zone.

Déplacement du fond de vallée à l'amont du site

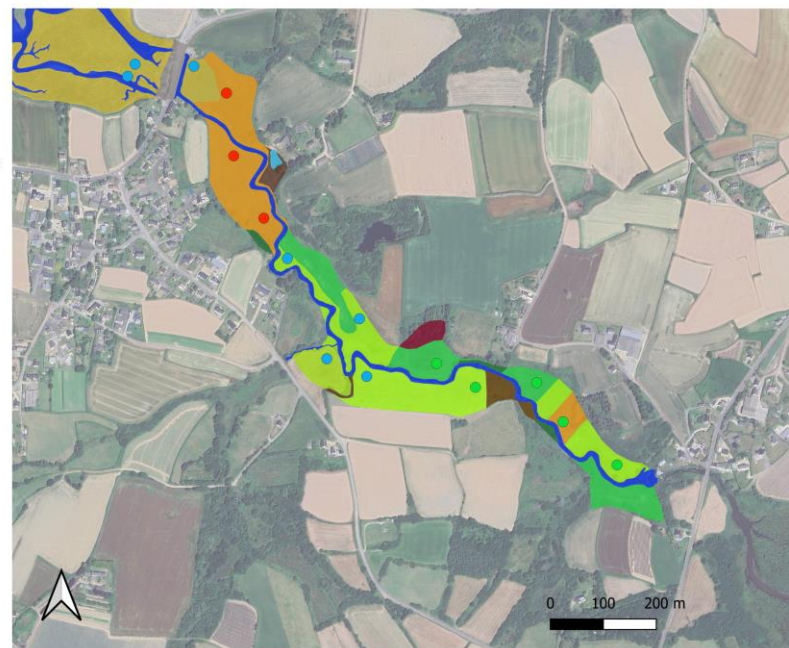
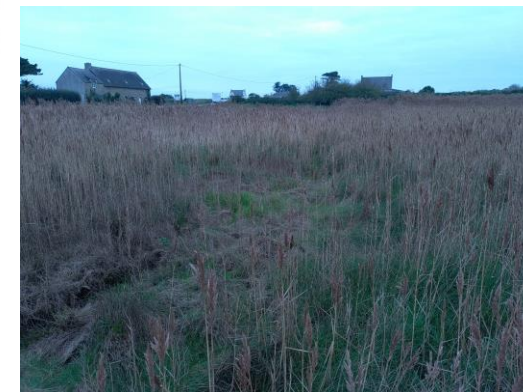
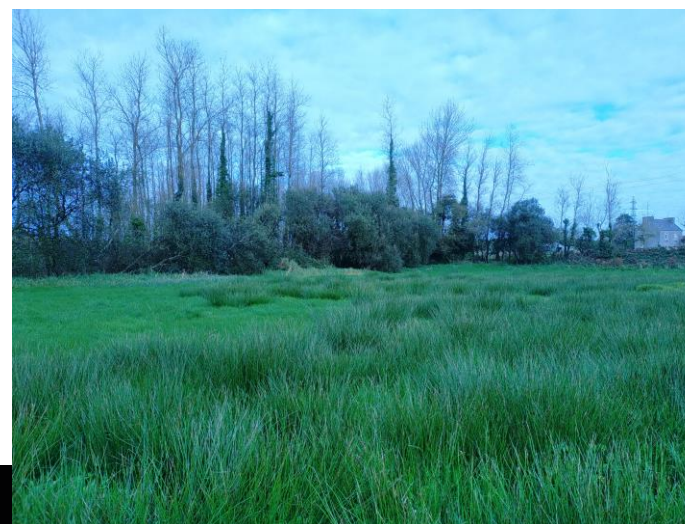
Habitats	Code EUNIS	Surface en m ²
Cours d'eau	C2.3	14 253
Haie (arrachée?)	FA.2	512
jardin	I2.2	1 801
lande à Pteridium	E5.3	3 191
mare	C1	522
prairieensemencée récemment	E2.6	6 219
Peupleraie	G1.C	2 688
Prairie humide	E3.4	25 527
Prairie mésophile	E2.1	37 695
Prés salés supérieurs	A2.5	4 619
Roselière	D5.1	30 864
Saulaie	F9.1	1 939

Intensification de l'humidité des sols avec présence de sols tourbeux en aval

Partie amont avec humidité plus temporaire
